VKBA 6635

Technická informace - leden 2010

Přední kolo: ŠKODA Fabia

Kolová jednotka II. generace s přírubou na vnitřním kroužku (HBU 2.1)
K montáži je potřeba speciální nářadí.

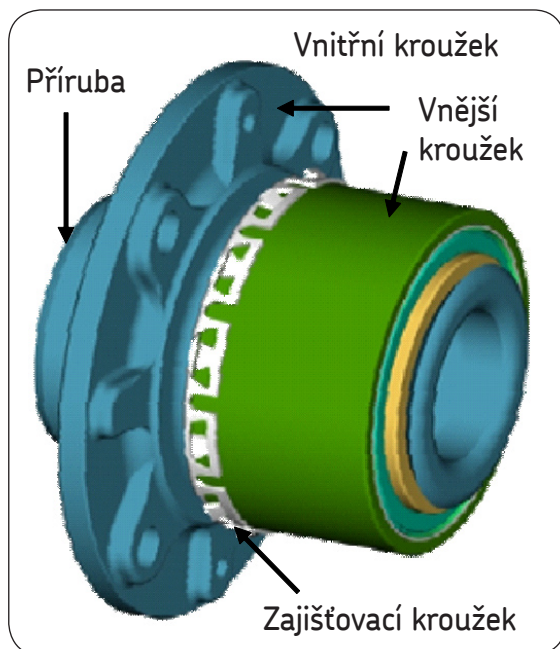
Popis kolové jednotky HBU 2.1

- Jedná se o kolovou jednotku s integrovanou přírubou na vnitřním kroužku
- Rotační příruba je doplněna o šrouby nebo díry potřebné k montáži brzdového kotouče a kola.
- Ložisko může být doplněno o magnetický kroužek ABS
- Ložiska jsou dodávána se zajišťovacím kroužkem nebo bez.

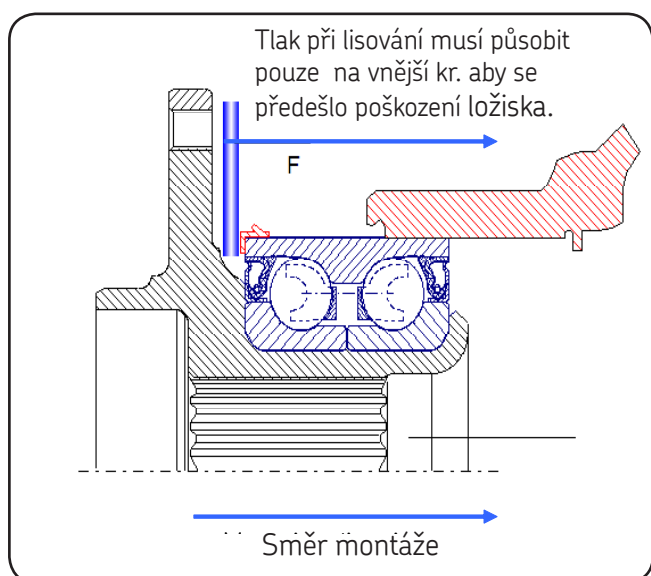
Kolová jednotka HBU 2.1 a související díly

1. Demontujte staré ložisko z náboje.
2. Vždy zkontrolujte a očistěte související díly.
3. Namontujte kolovou jednotku HBU 2.1 lisováním pouze přes vnější kroužek.

Nejdůležitější částí výměny je nalisování ložiska, a to pouze přes vnější kroužek. Lisování přes vnitřní kroužek způsobí poškození a předčasné selhání ložiska.
